COMUNE DI CAMPAGNA LUPIA

RISERVA NATURALE DELLO STATO DI VALLE AVERTO

PROGETTO PRELIMINARE DELLA SISTEMAZIONE IDRAULICA DI VALLE AVERTO E RELATIVI RILIEVI TECNICI CONOSCITIVI

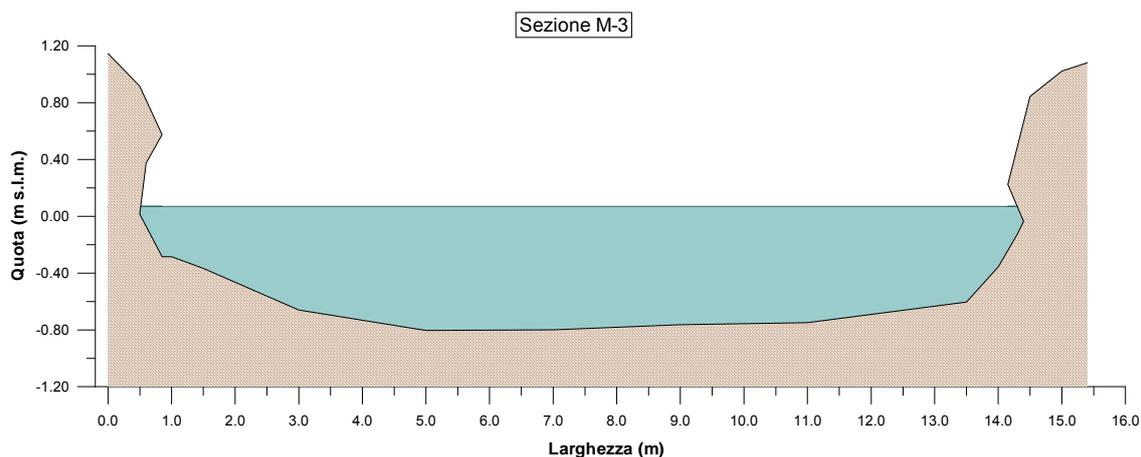
Figura 4-2– Esempio di erosione alla base della sponda [Sezione M-3 (da est a ovest)]

La Figura 4-2 mostra un esempio di erosione matura, con forte segno di scalzamento alla base dell'argine; questo forma di erosione caratterizza gran parte delle sponde degli argini dell'ex valle da pesca e si manifesta in forme più o meno accentuate.

La sezione M3 rappresenta una condizione di frana potenziale ad elevata instabilità, in quanto la tipologia del materiale che costituisce l'argine e la morfologia dello stesso non consente il mantenimento di questa configurazione. Nel caso in cui la strada arginale sia molto prossima alla sponda si ha una situazione di rischio effettivo di cedimento e di caduta.

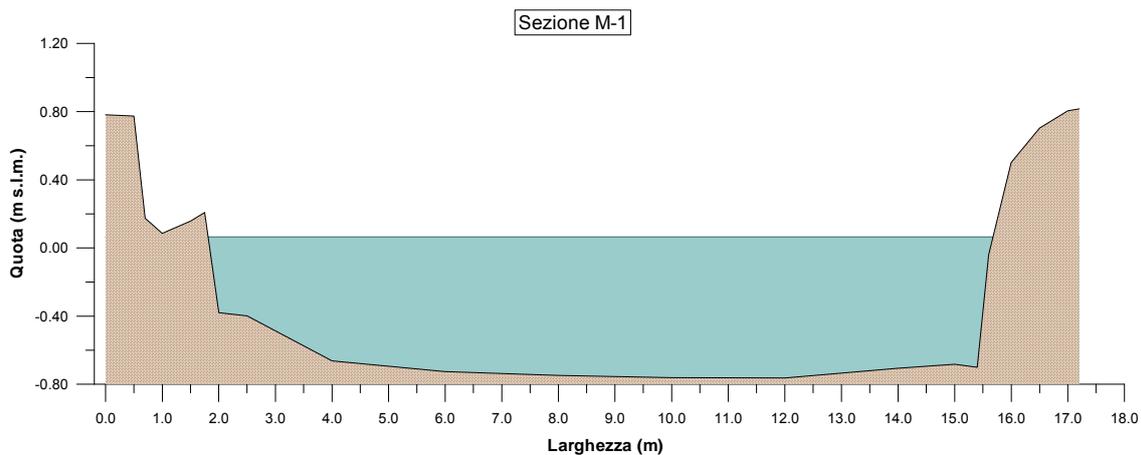
Figura 4-3 – Esempio di sponda franata [Sezione M-1 (da nord a sud)]

In alcuni casi i cedimenti e le frane riducono l'estensione del rilevato arginale e rendono l'argine progressivamente insicuro ed inagibile.

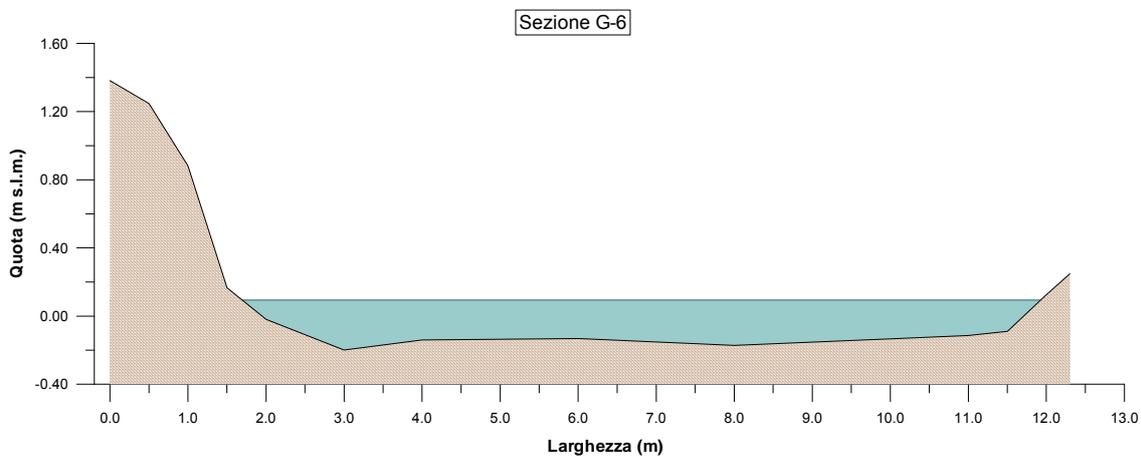
Figura 4-4– Rappresentazione grafica sezione G-6 (da ovest a est)

La figura seguente mostra invece la rappresentazione grafica di una sezione del canale G senza segni di erosione.

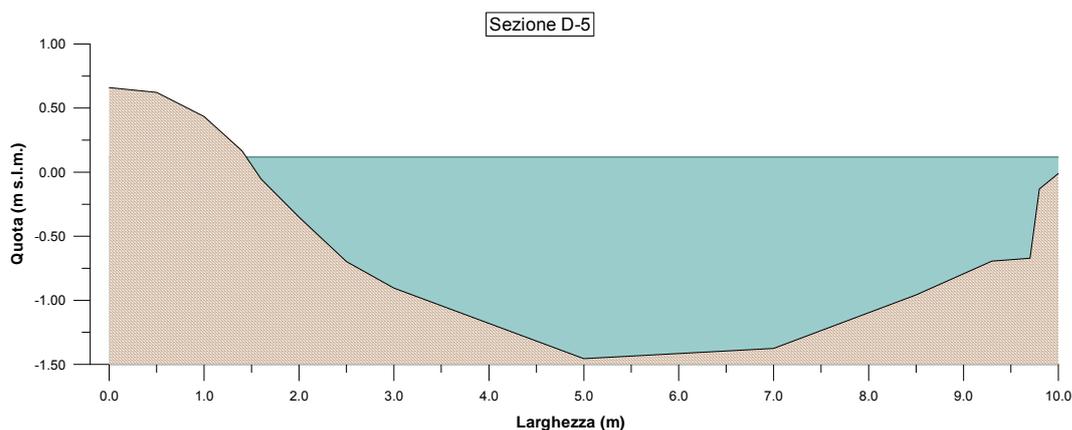
Figura 4-6– Rappresentazione grafica sezione D-5 (da ovest a est)

Nella figura seguente è riportata la schematizzazione della sezione D-5, la sponda est di questa sezione mostra una parete sommersa che ha un tratto quasi verticale formato dalle radici del canneto. (Figura 4-6 e Foto 4-3)

Nelle proposte progettuali verrà quindi consigliato di apportare tutti gli accorgimenti gestionali e di manutenzione tesi a favorire la diminuzione dei rovi e la diffusione del canneto o in alternativa di altre tipologie/interventi che salvaguardino la stabilità e la varietà delle sponde.

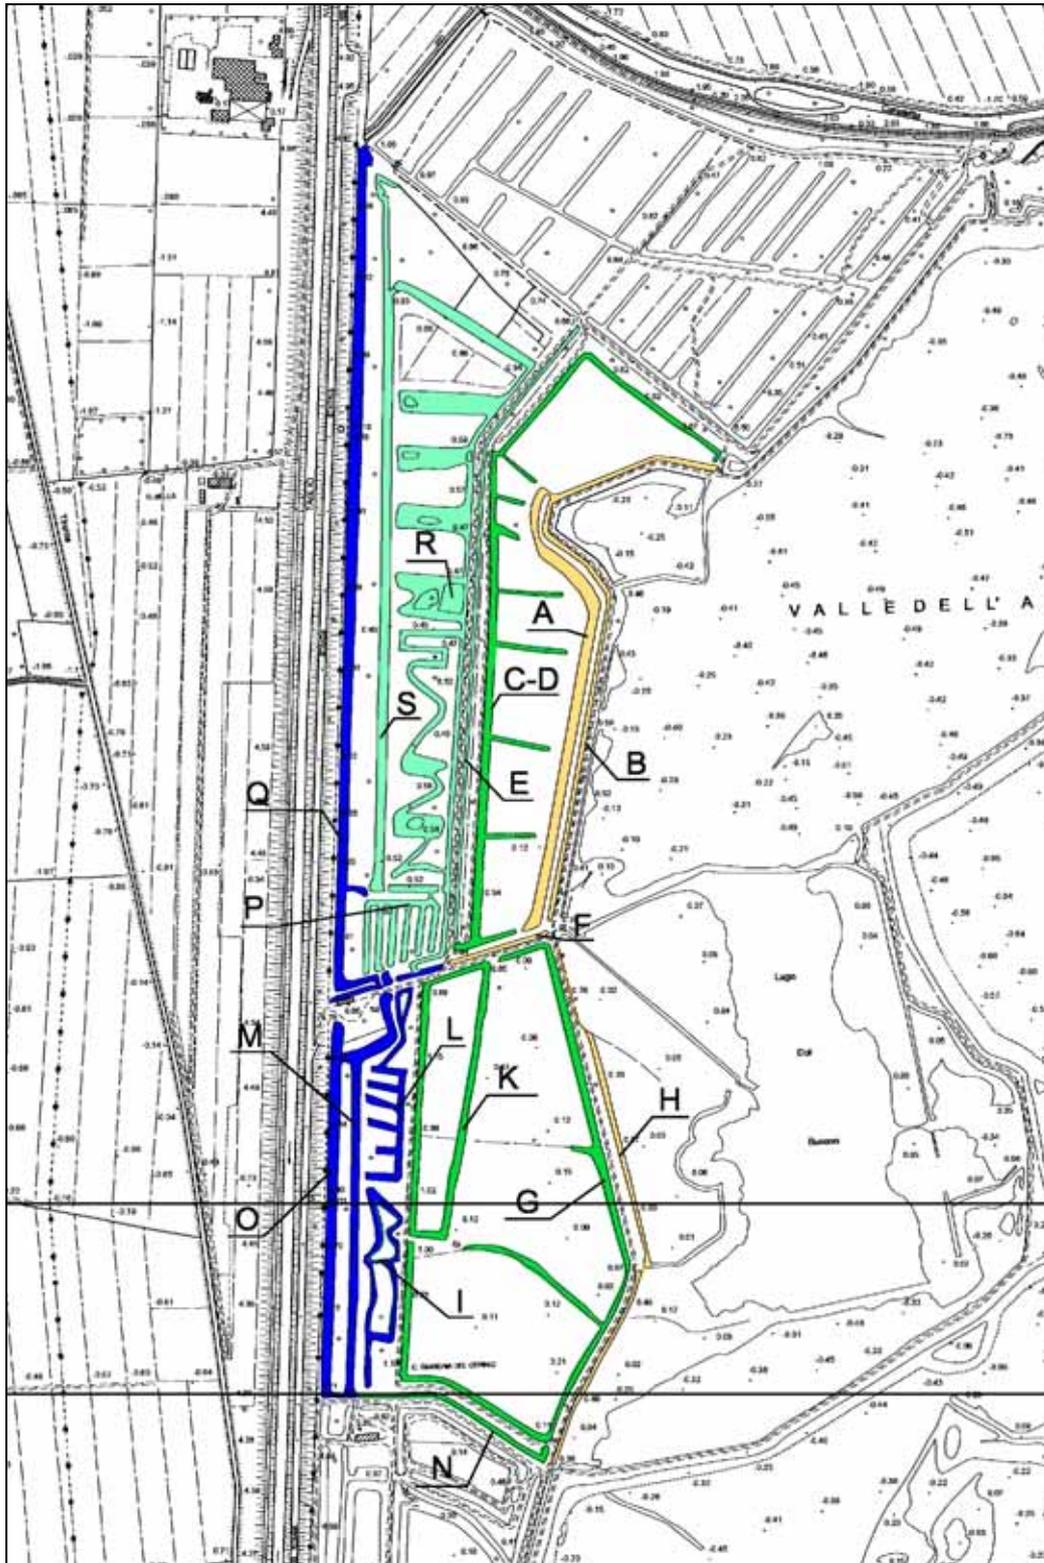
Figura 4-7 Rappresentazione grafica della funzionalità idraulica attuale dei canali

I canali A, B, H ed una parte del canale F sono direttamente collegati ai laghi limitrofi, dove si raggiungono le salinità maggiori. Il ripristino delle paratoie delle chiaviche presenti lungo questi canali è essenziale per prevedere la gestione delle acque più salate.

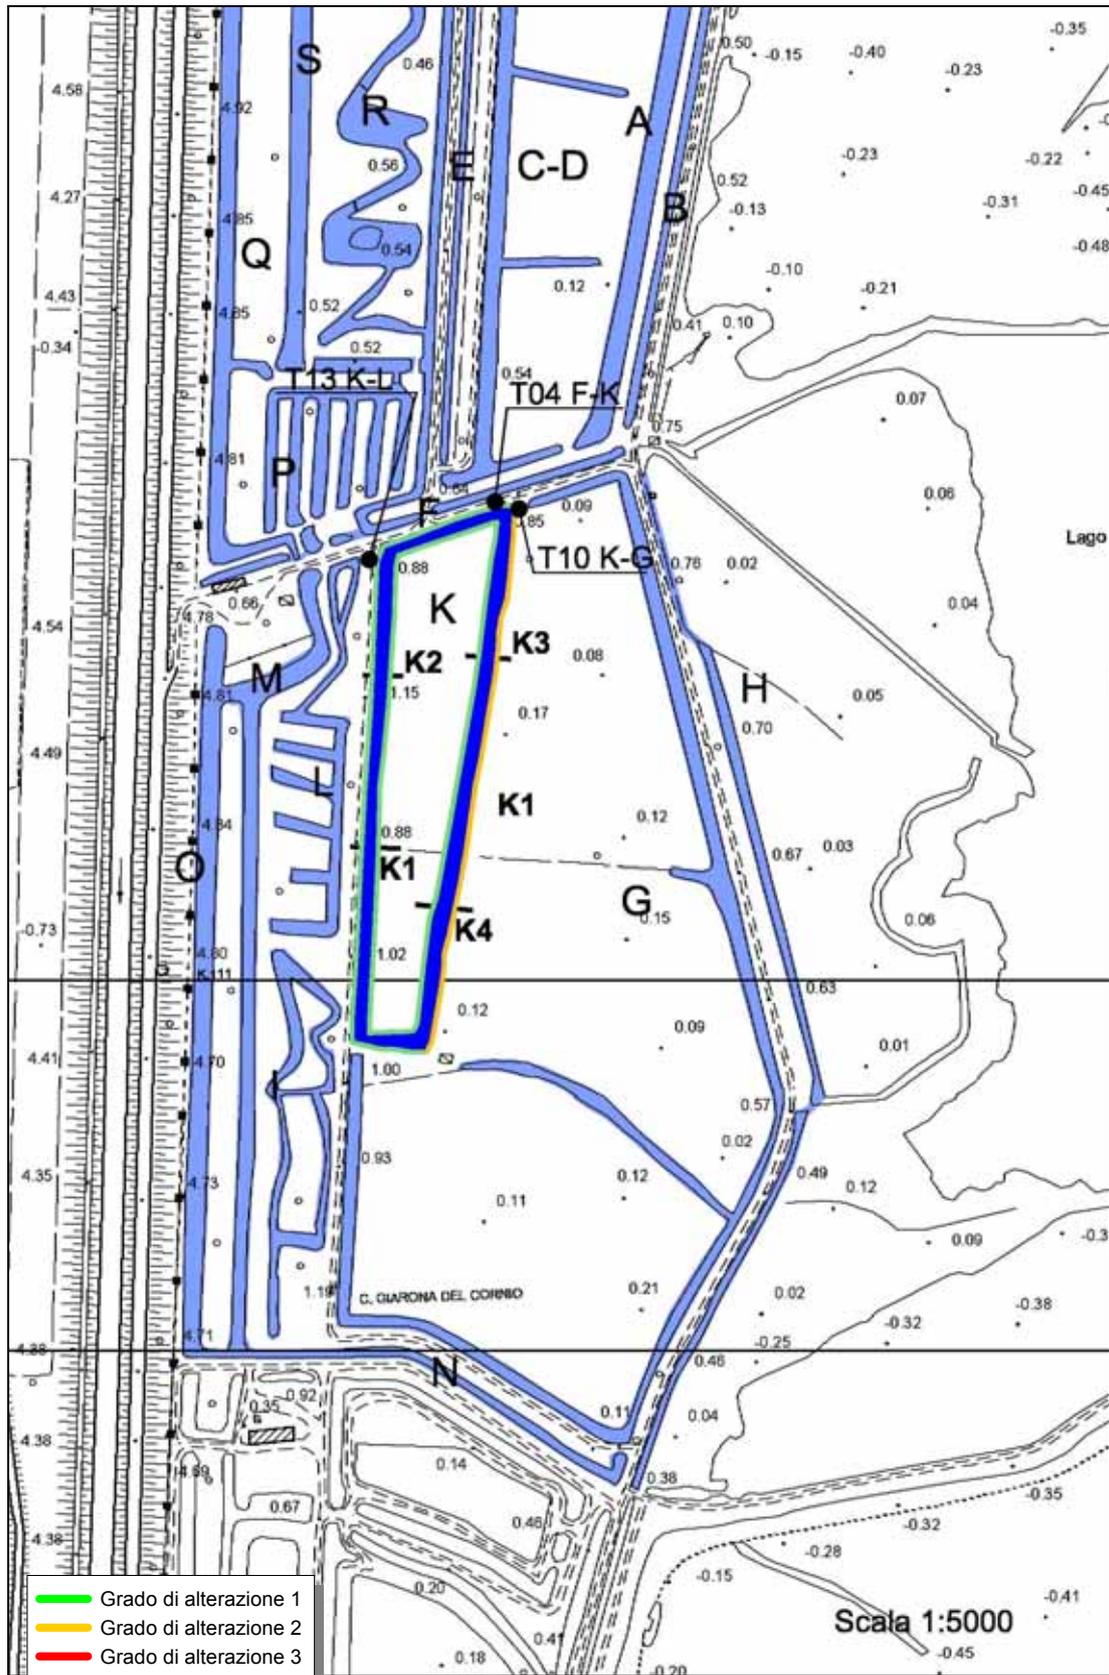
Mappa 5-10 Canale K - Mappa dell'erosione, dell'ubicazione delle sezioni e dei tombini

Il tombino T13 doveva probabilmente connettere il canale K con il vicino canale L; la documentazione fotografica mostra come l'imbocco di questo tombino sia completamente ostruito.

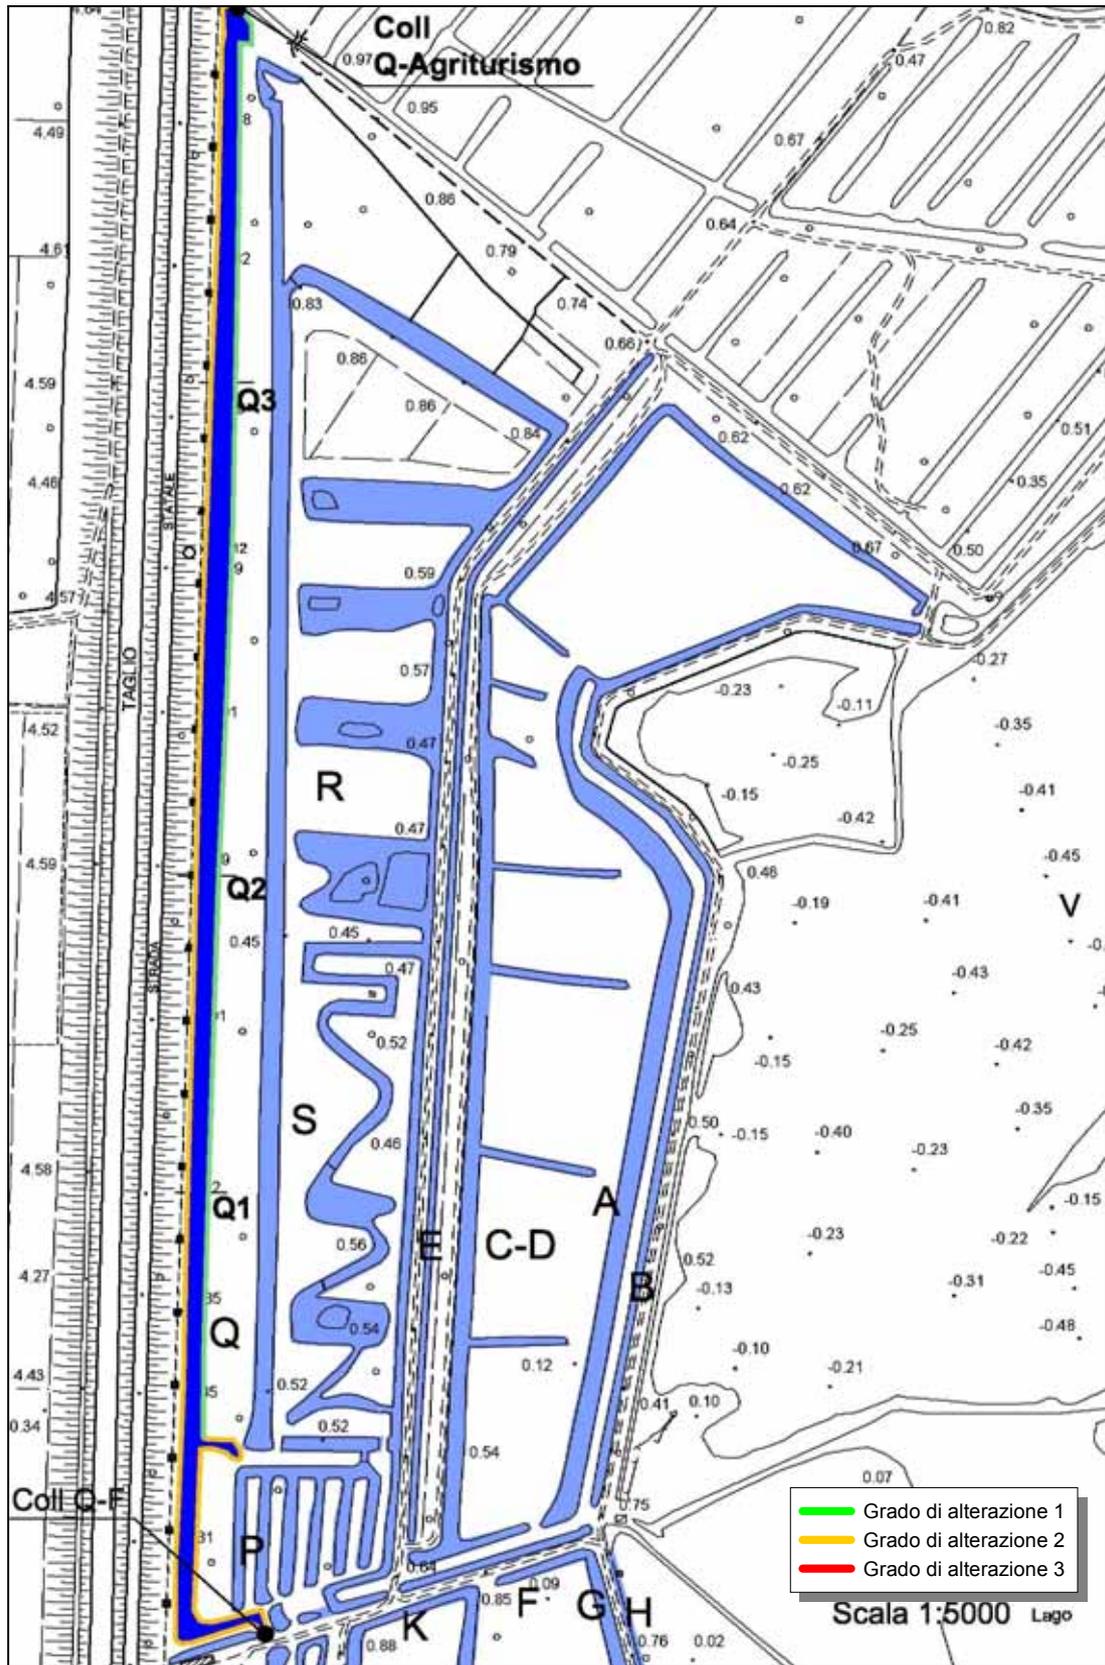
Mappa 5-16 Canale Q - Mappa dell'erosione, dell'ubicazione delle sezioni e dei tombini

Il canale presenta un tirante superiore al metro mentre lo strato di fango raggiunge uno spessore massimo pari a 100 – 120 centimetri. La sponda ovest presenta una tendenza erosiva che comunemente si è osservata in tutti gli altri canali, non come nella sponda est, generalmente più bassa all'altra, dove il canneto ha trovato le condizioni ottimali per diffondersi e contenere l'erosione.

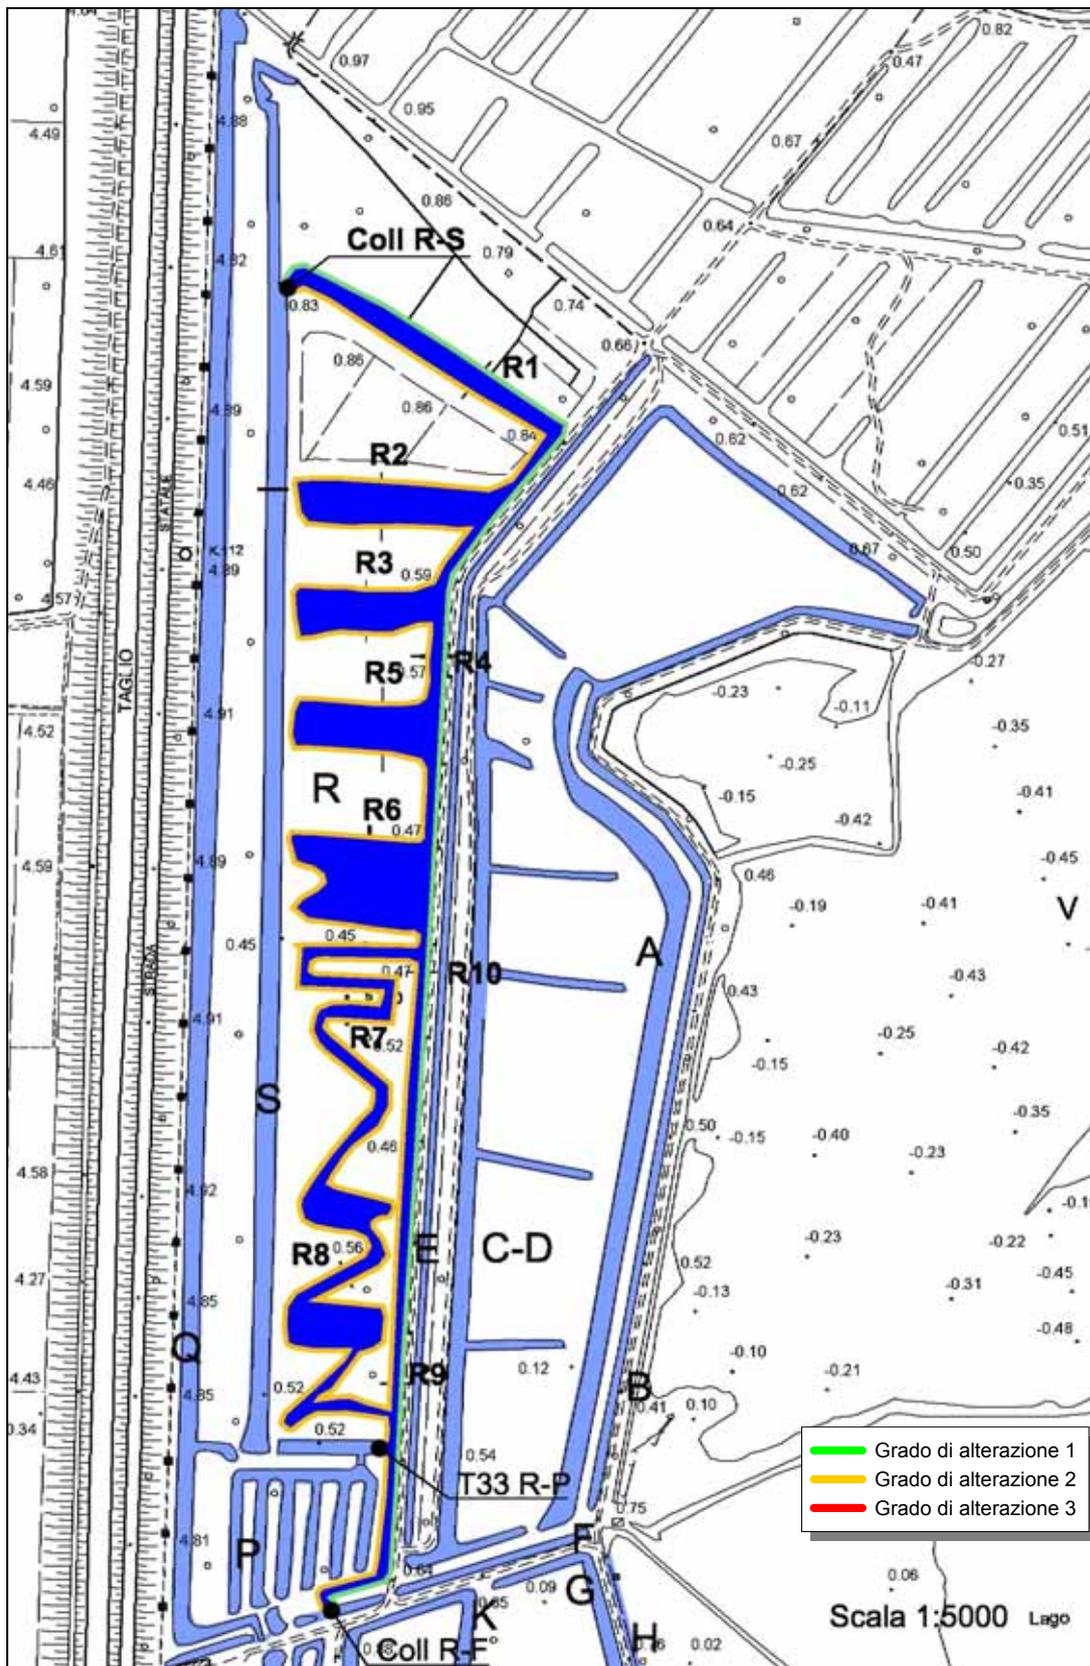
Mappa 5-17 Canale R - Mappa dell'erosione, dell'ubicazione delle sezioni e dei tombini

Le sponde e gli argini dei corpi idrici della rete denominata canale R presentano un'erosione di diverso grado senza peraltro pregiudicare in modo sostanziale l'accesso alle strade bianche. In alcuni punti la diffusione della canna palustre sta limitando l'estensione degli specchi d'acqua consolidando il fondo fangoso e le sponde arginali.
