COMUNE DI CAMPAGNA LUPIA

RISERVA NATURALE DELLO STATO DI VALLE AVERTO

PROGETTO PRELIMINARE DELLA SISTEMAZIONE IDRAULICA DI VALLE AVERTO E RELATIVI RILIEVI TECNICI CONOSCITIVI

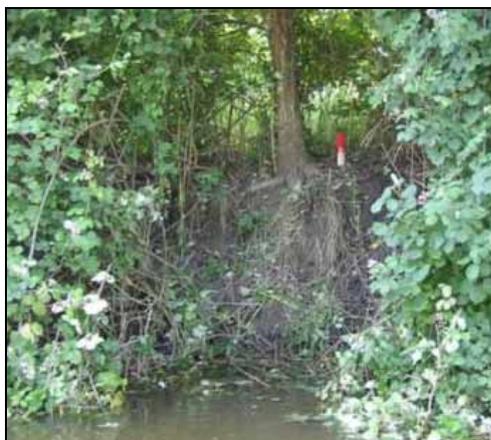
La diffusione del rovo permette quindi l'erosione dovuta al ruscellamento dell'acqua piovana in quanto la superficie del terreno al di sotto della vegetazione è completamente spoglia.

Foto 4-2 Tipologia della sponda ricoperta da rovi.

La Foto 4-2 mostra come al di sotto dei rovi la mancanza di luce impedisca la crescita di

altre specie arbustive ed erbacee.

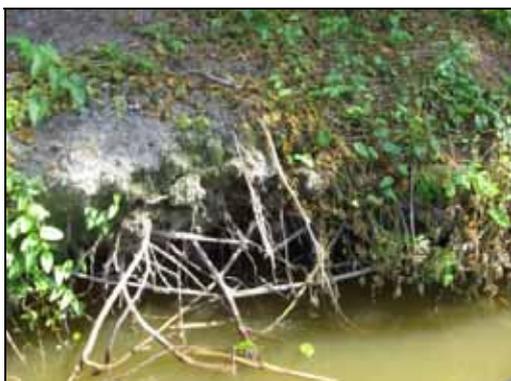
Foto 5-1 – Erosione alla base della sponda

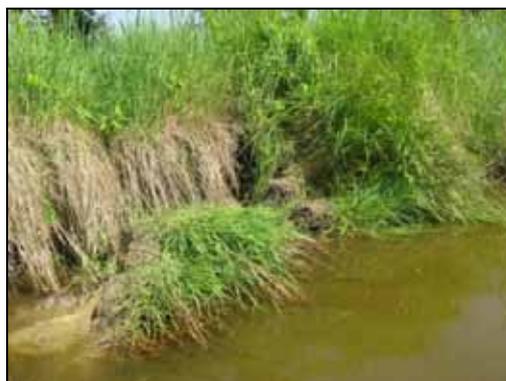
Foto 5-2 – Cedimento argine

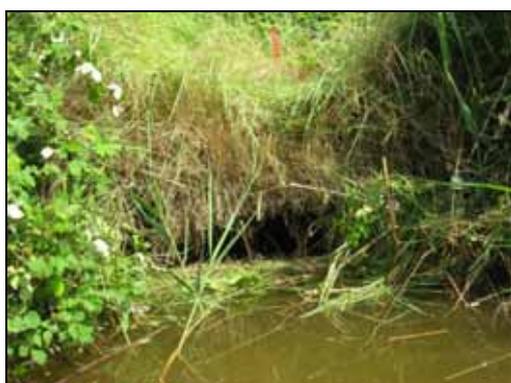
Foto 5-3 – Erosione alla base della sponda

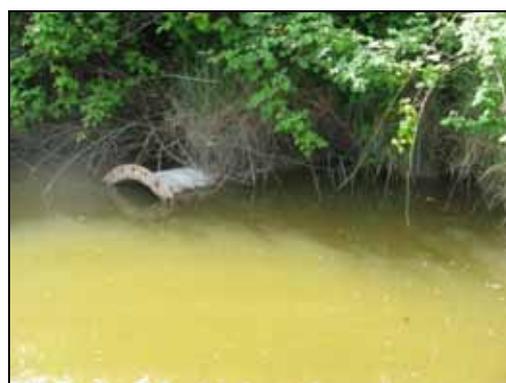
Foto 5-4 – Erosione laterale del tombino

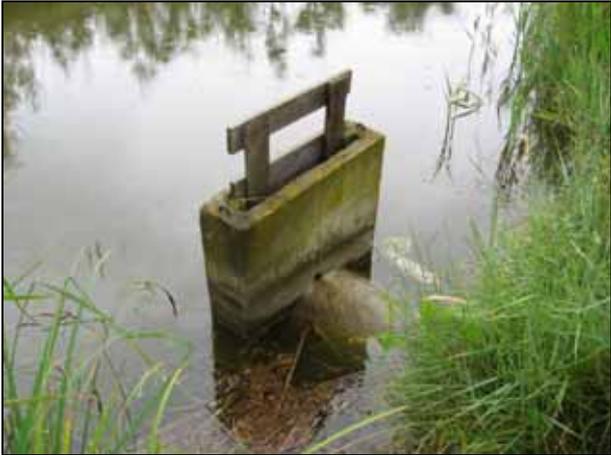
<p>Stato e funzionalità dell'opera</p> <p>Il collegamento idraulico tra i canali avviene ma la struttura presenta evidenti segni di scalzamento ai lati per erosione.</p>

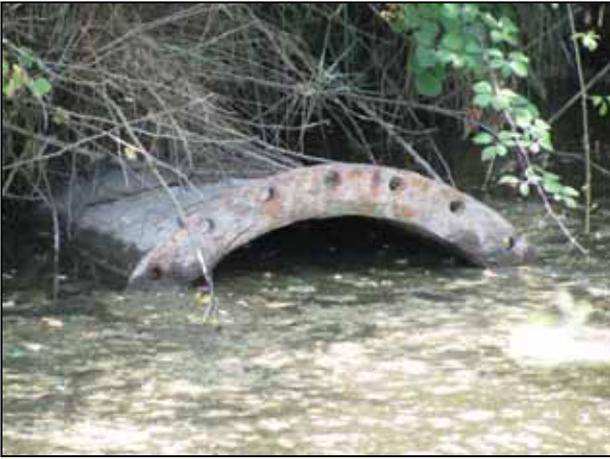
<p data-bbox="646 1451 949 1485">Stato e funzionalità dell'opera</p> <p data-bbox="284 1518 1316 1574">Il collegamento idraulico tra i canali avviene ma la struttura presenta evidenti segni di scalzamento ai lati per erosione.</p>

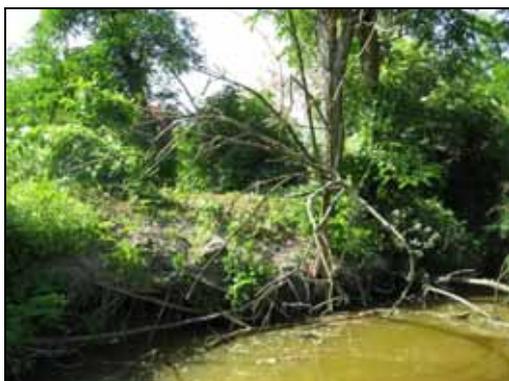
Foto 5-7 – Erosione alla base della sponda

In alcuni tratti è necessario un intervento di manutenzione per ripristinare la stabilità dell'argine in funzione della sicurezza delle strade bianche.

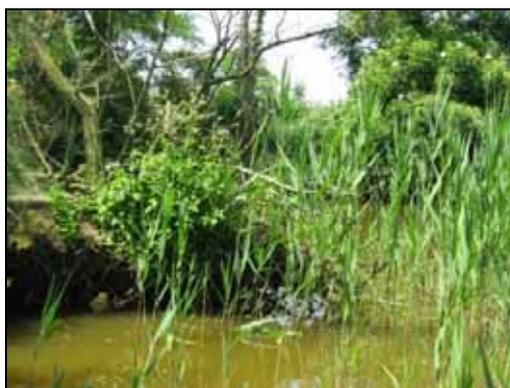
Foto 5-8 – Cedimento argine

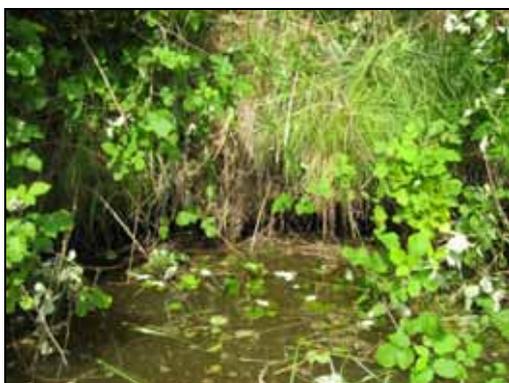
Foto 5-9 – Erosione alla base della sponda

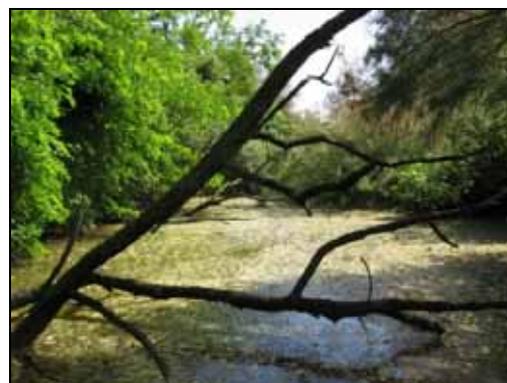
Foto 5-10 – Caduta alberi

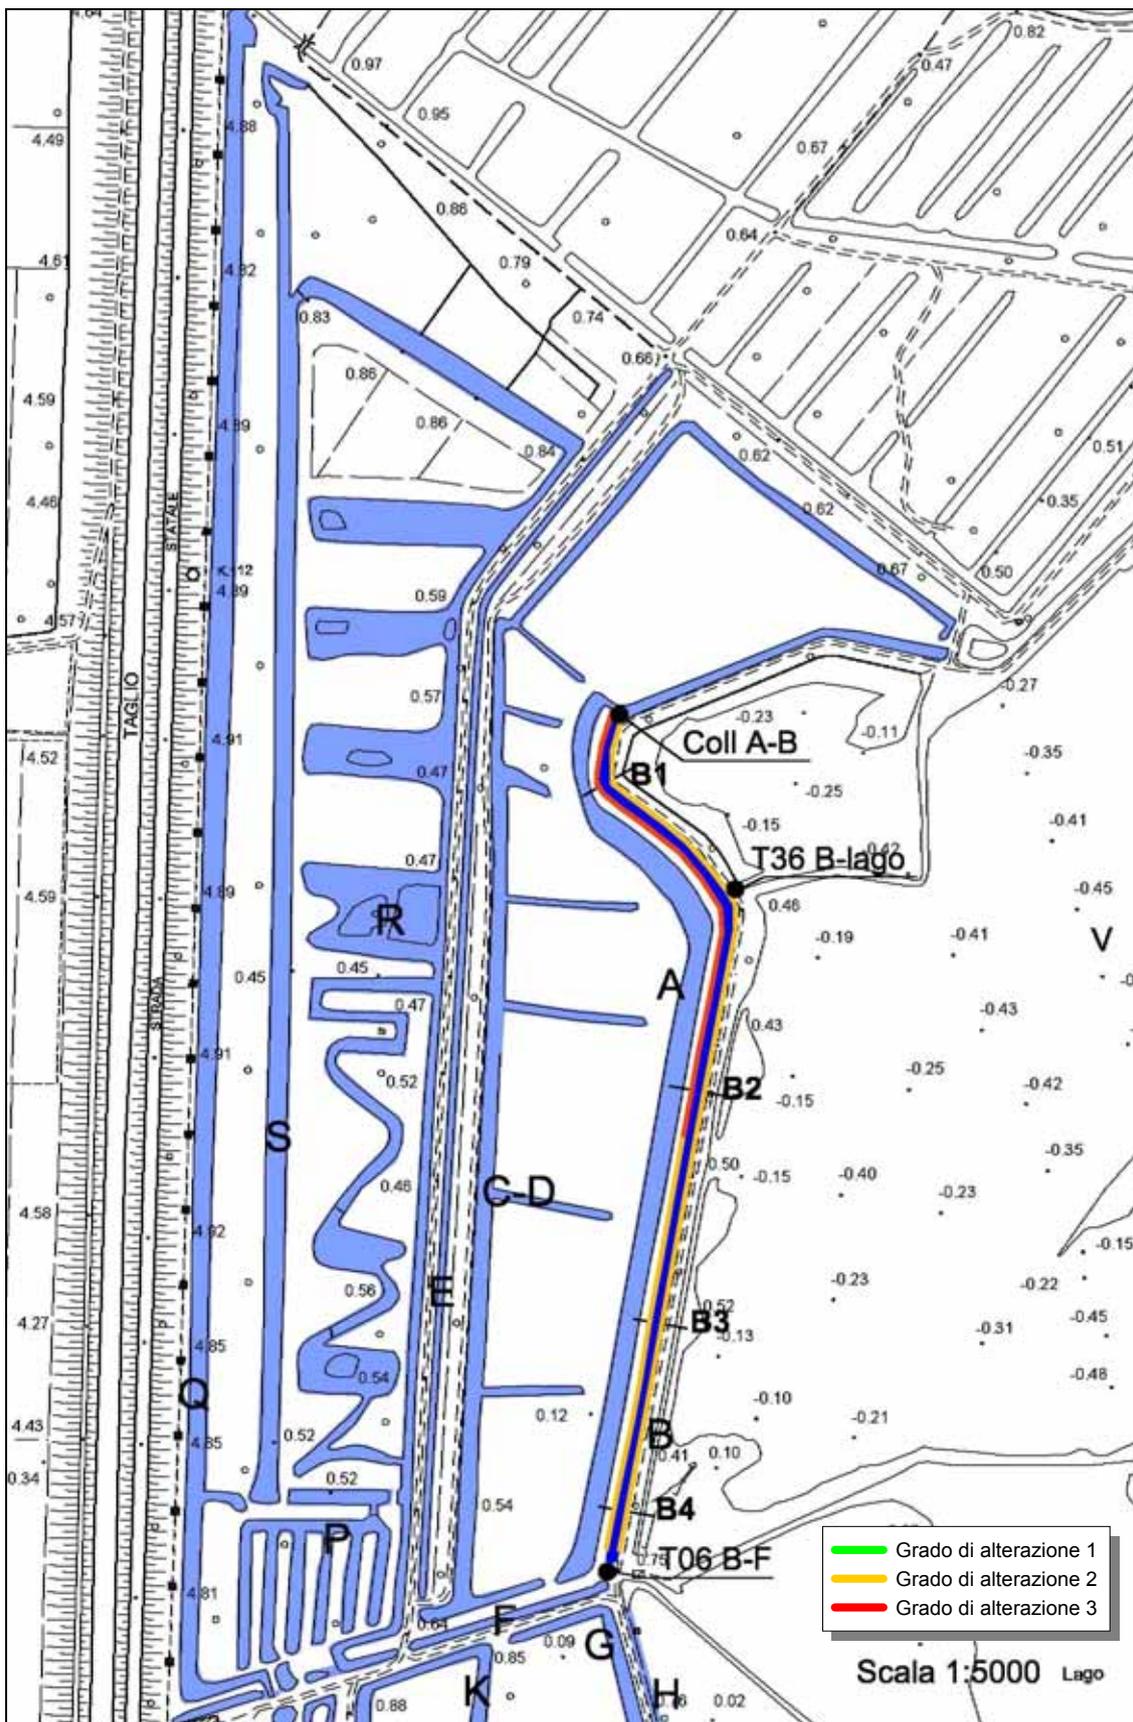
Mappa 5-2 Canale B - Mappa dell'erosione, dell'ubicazione delle sezioni e dei tombini

Lungo il canale B sono state eseguite 4 sezioni le quali hanno mostrato come per tutta la lunghezza entrambe le sponde presentino segni di erosione con significativi cedimenti e riduzione dell'argine praticabile dai mezzi d'opera. E' necessario segnalare che la stradina bianca che costeggia il canale al lato est è da tempo impraticabile per cedimento di un tombino che serviva per connettere il canale B al lago del Dosso di Lugo.

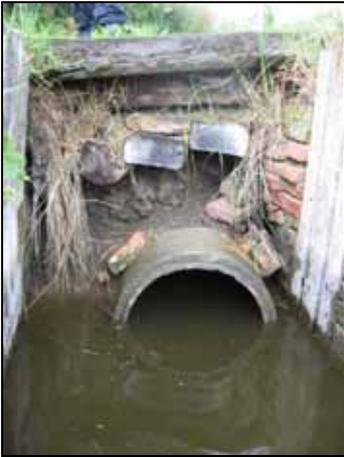
<p>Stato e funzionalità dell'opera</p> <p>Il tombino è funzionante, e non presenta particolare accumulo di sedimento sul fondo; la struttura presenta segni di erosione e instabilità. Non sono presenti le paratoie per la regolazione del flusso, anche se sono presenti le guide per le saracinesche.</p>

Il tombino T06 B-F necessita di una manutenzione ordinaria per contenere l'erosione e per ripristinare la funzionalità delle paratoie, necessarie a controllare il flusso delle acque salmastre in arrivo dai laghi.

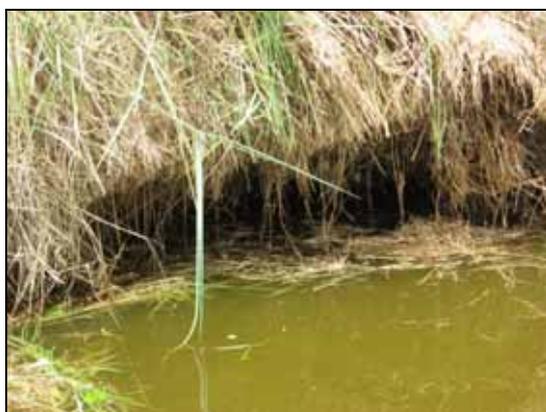
Foto 5-12 – Particolare erosione

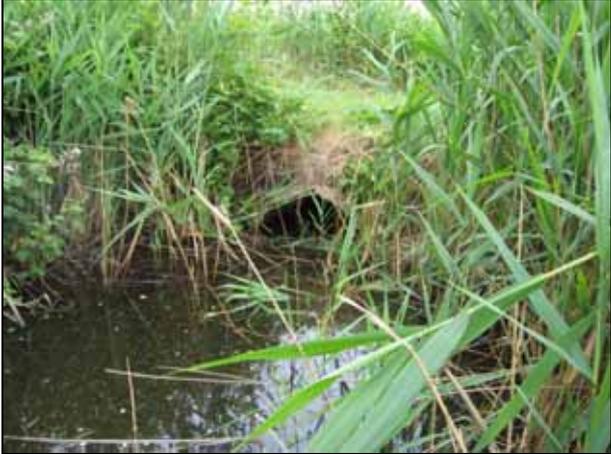
<p>Stato e funzionalità dell'opera:</p> <p>Apparentemente funzionale, con limitato grado di accumulo dei sedimenti.</p>

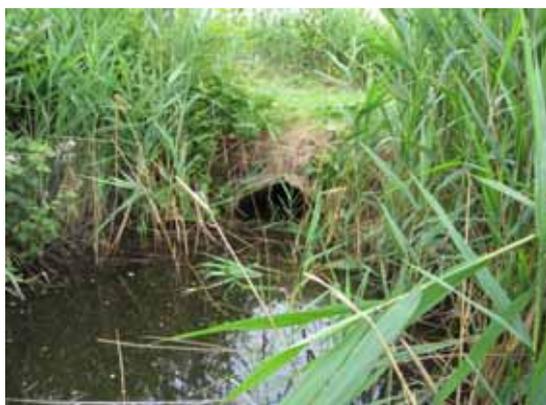
Foto 5-19 – Vista tombino T01

Le sponde non presentano segni particolari di erosione e non appaiono necessari interventi di stabilizzazione. Per quanto riguarda i tombini di collegamento tra i canali devono essere realizzati gli interventi di manutenzione ordinaria per assicurare la pulizia delle condotte e se necessario realizzare le opere di regolazione per consentire una gestione ottimale dei livelli nei diversi canali.

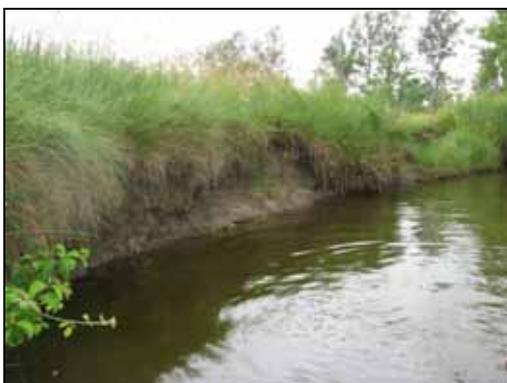
La *Fossa Scocco* presenta forme di erosione accompagnate da cedimenti estesi degli argini, con casi di scalzamento dei tombini accompagnato dal cedimento delle strutture.

Foto 5-21 – Erosione alla base della sponda

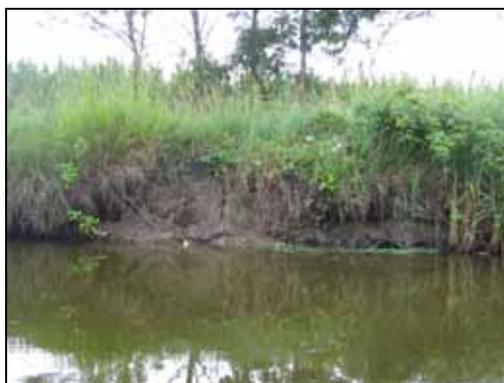
Foto 5-22 – Cedimento argine

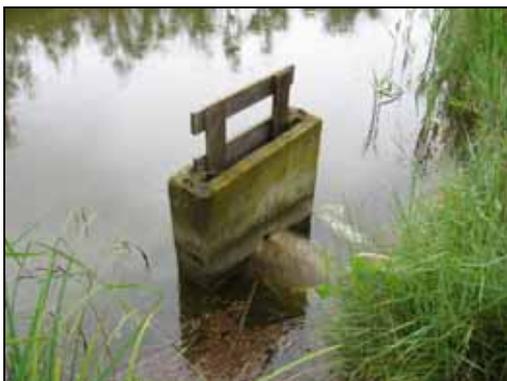
Foto 5-23 – Scalzamento tombino

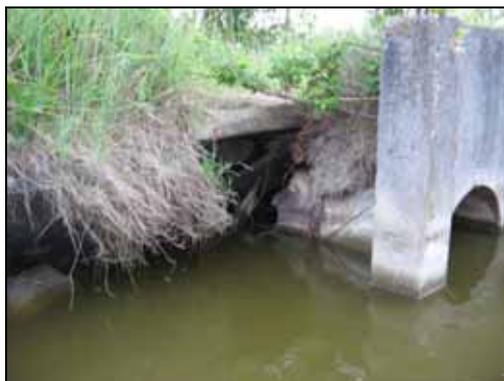
Foto 5-24 – Scalzamento tombino

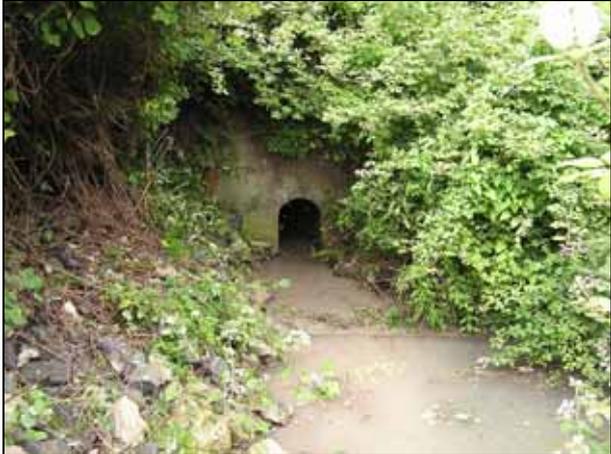
Tabella 5-5 Scheda Tombino T21 Nuovissimo-F

<p data-bbox="639 1536 954 1565" style="text-align: center;">Stato e funzionalità dell'opera:</p> <p data-bbox="240 1599 711 1628">Funzionante ed in perfetto stato di manutenzione</p>

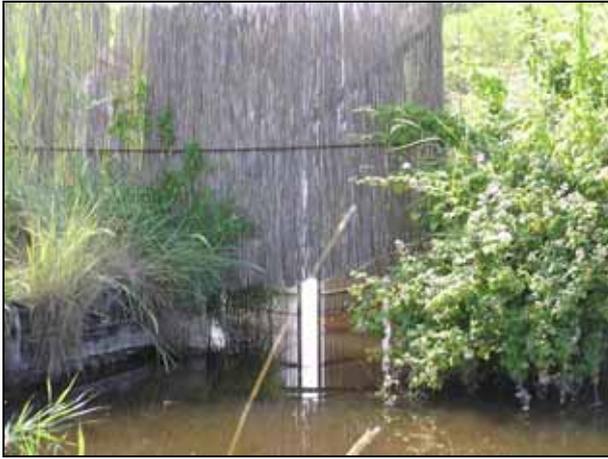
Tabella 5-6 Scheda Tombino T28 F-Lago

<p data-bbox="639 1364 954 1393" style="text-align: center;">Stato e funzionalità dell'opera:</p> <p data-bbox="240 1429 730 1458">Funzionante con un limitato deposito dei sedimenti.</p>

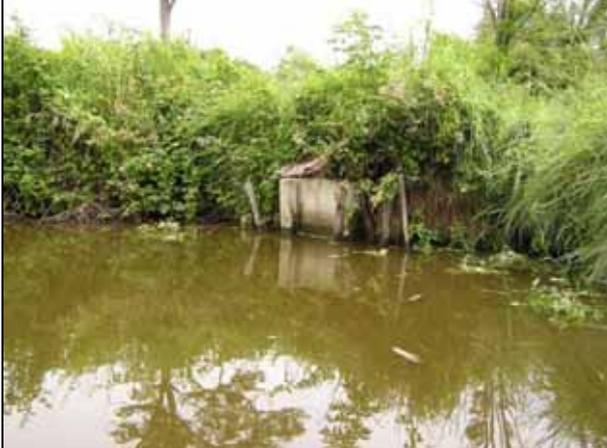
Tabella 5-7 Scheda Tombino T23 F-F

<p data-bbox="639 1375 954 1397" style="text-align: center;">Stato e funzionalità dell'opera:</p> <p data-bbox="400 1442 1193 1464" style="text-align: center;">Il tombino si presenta pulito e funzionante, sono presenti segni di erosione laterale.</p>

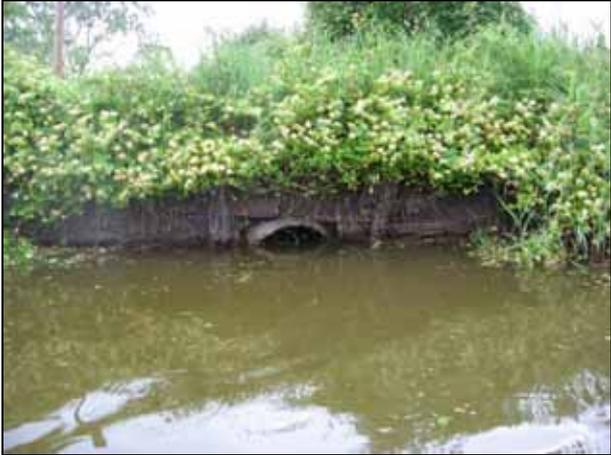
Tabella 5-8 Scheda Tombino T03 F-F

<p data-bbox="639 1458 954 1487" style="text-align: center;">Stato e funzionalità dell'opera:</p> <p data-bbox="225 1520 1230 1550">La struttura presenta circa 0,12m di sedimento accumulato al fondo, la funzionalità complessiva è buona.</p>

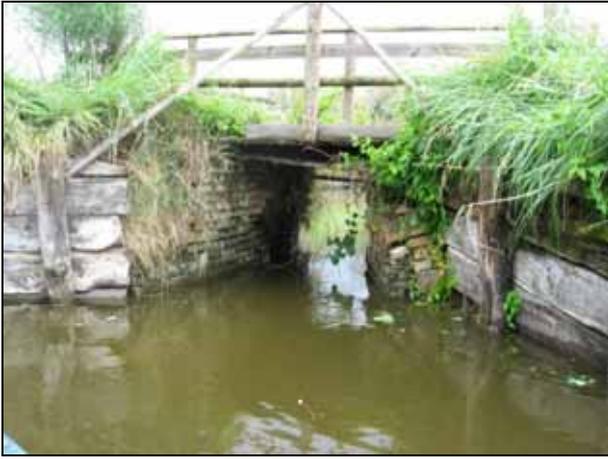
Tabella 5-9 Scheda Tombino T08 F-F

<p data-bbox="639 1361 954 1391" style="text-align: center;">Stato e funzionalità dell'opera:</p> <p data-bbox="240 1429 1353 1480">La struttura si presenta come un vecchio ponte in muratura, le pareti necessitano di manutenzione, così come i travi che costituiscono la passerella.</p>

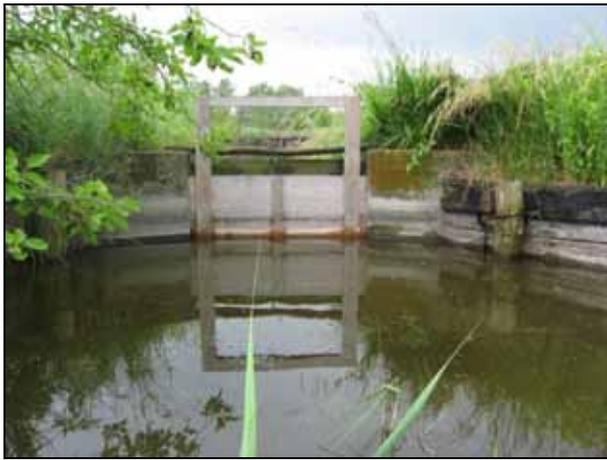
Tabella 5-10 Scheda Tombino T09 F-F

<p>Stato e funzionalità dell'opera:</p> <p>La struttura di recente fattura si presenta in buone condizioni generali.</p>

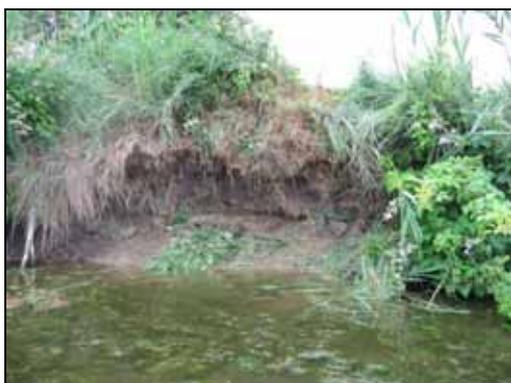
Foto 5-31 – Cedimento argine

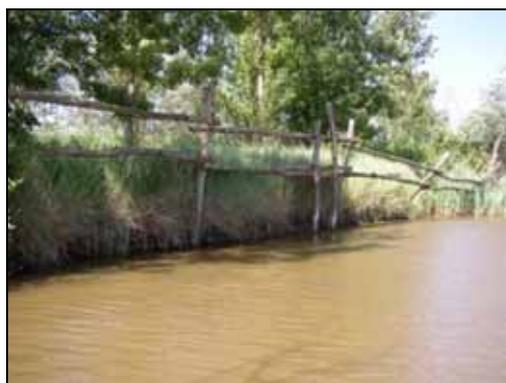
Foto 5-32 – Cedimento argine

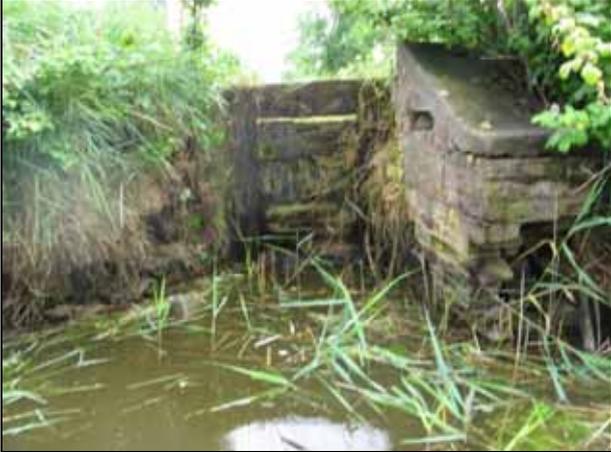
Tabella 5-11 Scheda Tombino T07 F-G

Nelle condizioni attuali il canale G comunica con il canale H ed il canale I rispettivamente mediante T11 G-H e T12 G-I. Il canale G era collegato con il canale K mediante il tombino T10 K-G, che è attualmente quasi completamente ostruito dai sedimenti, e con il canale F, mediante il tombino T07 F-G che ora interrato.

<p>Stato e funzionalità dell'opera:</p> <p>Tombino completamente demolito e interrato</p>

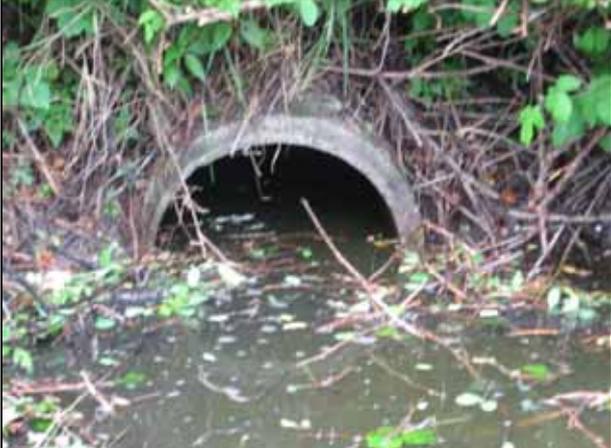
Tabella 5-12 Scheda Tombino T10 K-G

<p data-bbox="639 1375 954 1397">Stato e funzionalità dell'opera:</p> <p data-bbox="240 1442 970 1464">Il tombino si presenta completamente interrato e la funzionalità appare nulla.</p>

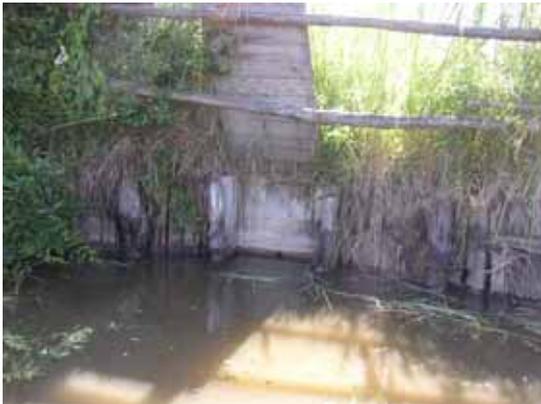
Tabella 5-13 Scheda Tombino T11 G-H

<p style="text-align: center;">Stato e funzionalità dell'opera:</p> <p>Il tombino appare in buono stato di manutenzione.</p>

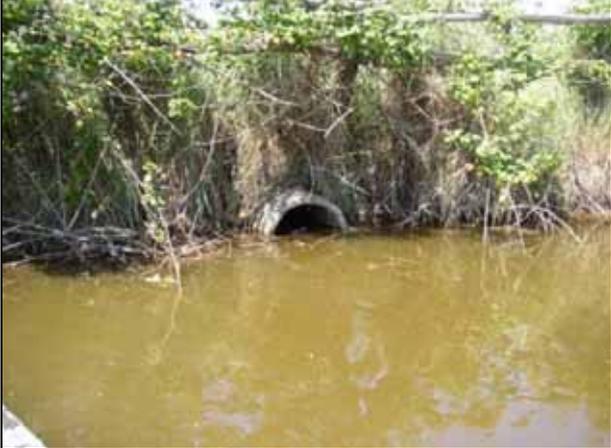
Tabella 5-14 Scheda Tombino T12 G-I

<p data-bbox="639 1373 954 1395" style="text-align: center;">Stato e funzionalità dell'opera:</p> <p data-bbox="240 1440 1353 1485">Il tombino appare completamente pulito e in buono stato di manutenzione, manca di un sistema per il controllo del flusso e presenta segni di erosione delle sponde da entrambi i lati.</p>

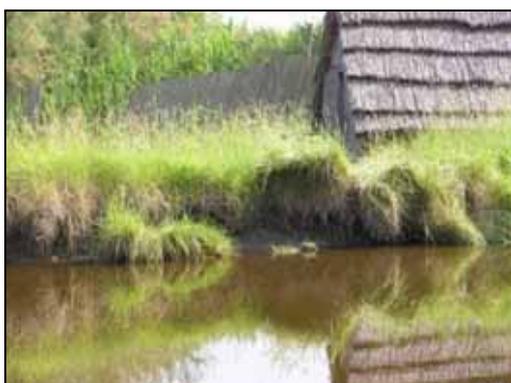
Nel tratto più a sud, delimitato dal tombino T30 N-N, la sponda ovest del canale mostra gravi segni di cedimenti degli argini, in questo tratto la carreggiata della strada bianca si è ridotta notevolmente e non risulta più praticabile.

Foto 5-39 – Cedimento argine

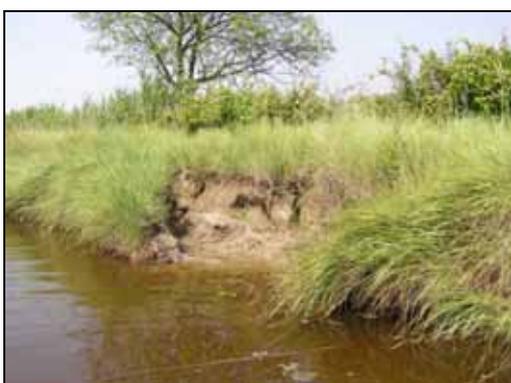
Foto 5-41 – Cedimento argine

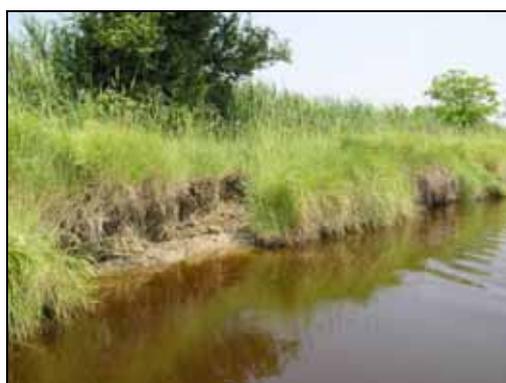
Foto 5-42 – Cedimento argine

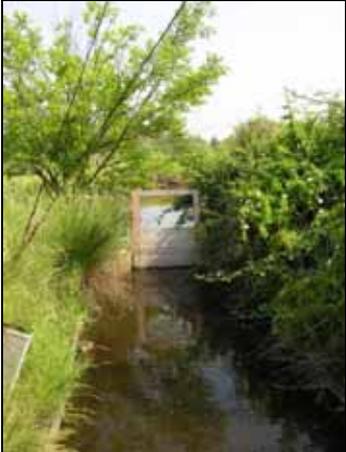
Tabella 5-15 Scheda Tombino T26 H-F

CODICE STRUTTURA	T26 H-F			
TIPOLOGIA	Tombino circolare			
	Tombino scatolare			
	Ponte muratura		X	
	Ponte cemento			
	Tombino sifone			
	Inalveazione			
DIMENSIONI CARATTERISTICHE	Quota fondo foro (m slm)	c.a -1.0		
	L(m)	1,25	H(m)	1,70
	Φ (m)	H - H		
CANALI COLLEGATI				
<p>Foto 5-43 Vista imbocco Tombino T26 H-H dal canale H</p>

<p style="text-align: center;">Stato e funzionalità dell'opera:</p> <p>Il tombino appare in buono stato di manutenzione.</p>

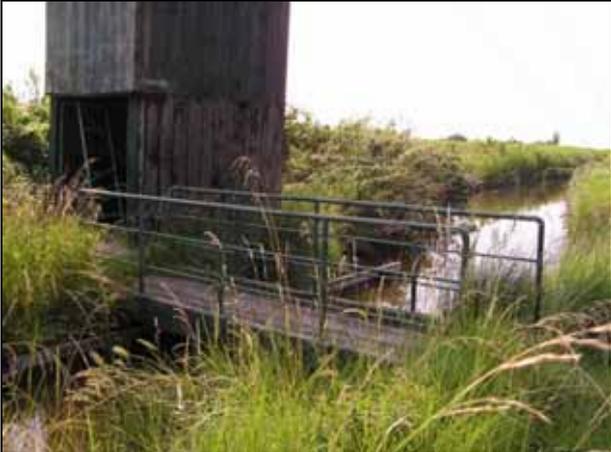
Tabella 5-16 Scheda Tombino T27 H-H

CODICE STRUTTURA	T27 F-H			
TIPOLOGIA	Tombino circolare			
	Tombino scatolare			
	Ponte muratura			
	Ponte cemento			
	Tombino sifone			
	Inalveazione			
DIMENSIONI CARATTERISTICHE	Quota fondo foro (m slm)	c.a. -1.0		
	L(m)	2,30	H(m)	1,70
	Φ (m)			
CANALI COLLEGATI	H-H			
<p data-bbox="517 869 1078 898">Foto 5-44 Vista imbocco Tombino T27 H-H dal canale H</p>

<p data-bbox="639 1391 954 1420" style="text-align: center;">Stato e funzionalità dell'opera:</p> <p data-bbox="244 1453 1219 1482">Il tombino appare in buono stato di manutenzione, ma presenta uno strato di sedimento di circa 30 cm.</p>

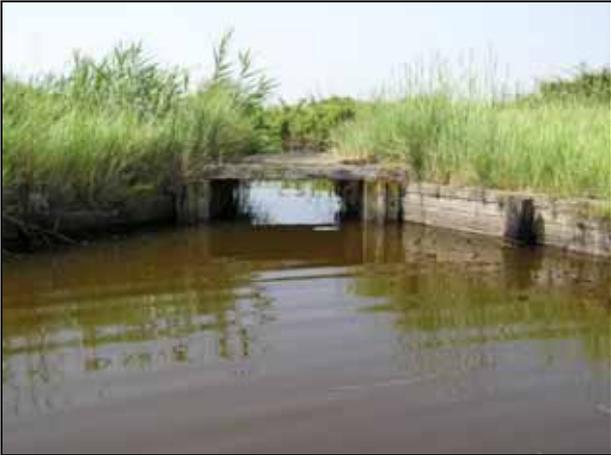
Tabella 5-17 Scheda Tombino T30 H-H

CODICE STRUTTURA	T30 H-H			
TIPOLOGIA	Tombino circolare			
	Tombino scatolare			
	Ponte muratura			
	Ponte cemento		X	
	Tombino sifone			
	Inalveazione			
DIMENSIONI CARATTERISTICHE	Quota fondo foro (m slm)	c.a. -1.1		
	L(m)	1.50	H(m)	1.50
	Φ (m)			
CANALI COLLEGATI	H -H			
<p>Foto 5-45 Vista imbocco Tombino T30 H-H dal canale H</p>

<p>Stato e funzionalità dell'opera:</p> <p>Il tombino appare in buono stato di manutenzione ma presenta uno strato di sedimento di circa 35 cm.</p>

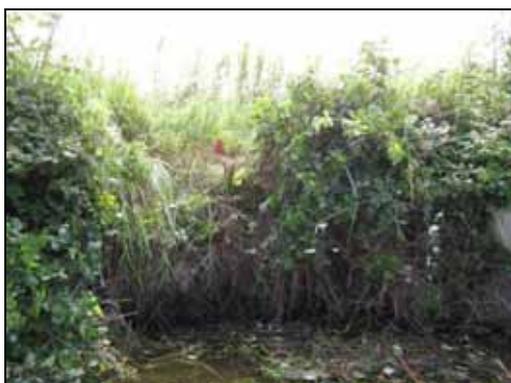
Foto 5-46 – Erosione

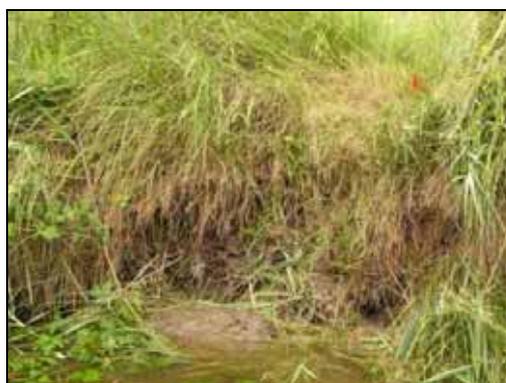
Foto 5-49 – Cedimento argine

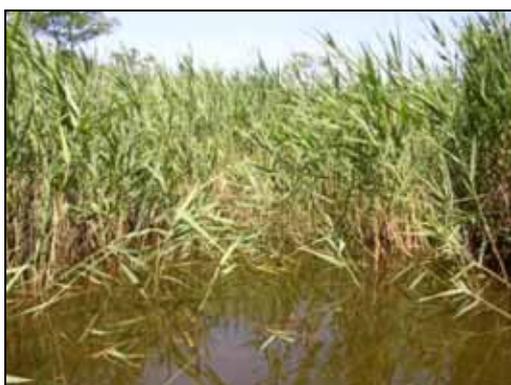
Foto 5-50 – Espansione canneto

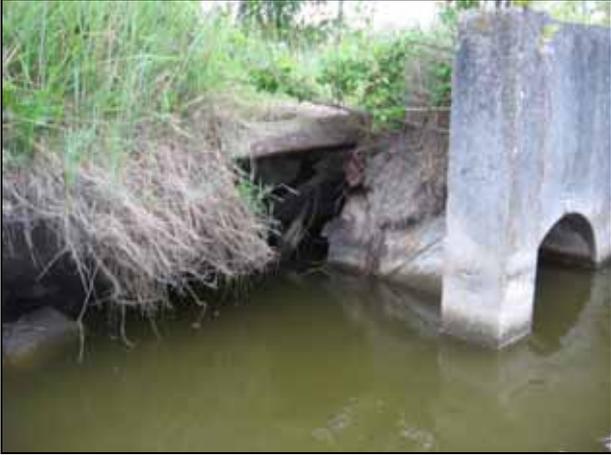
Tabella 5-18 Scheda Tombino T04 F-K

T10 faceva comunicare G con K ma si presume che la funzionalità ne sia compromessa dato l'elevato carico di sedimento che lo ostruisce. Il tombino T04 fa comunicare K con F, la struttura è in pessime condizioni dal lato del canale F.

Dalle foto contenute nella scheda T04 si osservano le conseguenze del flusso erosivo che ha causato lo scalzamento del materiale attorno alla tubazione con conseguente cedimento della struttura interna. Nonostante il pessimo stato di conservazione della struttura idraulica il tombino sembra funzionare grazie ad un naturale flusso tra i due canali.

CODICE STRUTTURA	T04 F-K		
TIPOLOGIA	Tombino circolare	X	
	Tombino scatolare		
	Ponte muratura		
	Ponte cemento		
	Tombino sifone		
	Inalveazione		
DIMENSIONI CARATTERISTICHE	Quota fondo foro (m slm)	c.a. - 0,50	
	L(m)		H(m)
	Φ (m)	0,80	
CANALI COLLEGATI	F - K		
<p data-bbox="517 949 1075 972" style="text-align: center;">Foto 5-54 Vista imbocco Tombino T04 F-K dal canale F</p>

<p data-bbox="639 1469 954 1491" style="text-align: center;">Stato e funzionalità dell'opera:</p> <p data-bbox="244 1536 1206 1559">Funzionalità compromessa per cedimento interno con scalzamento ai lati della prima unità (vedi foto).</p>

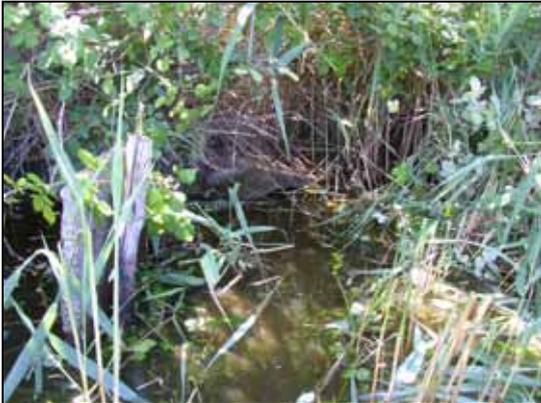
Tabella 5-19 Scheda Tombino T13 K-L

Il tombino T13 doveva probabilmente connettere il canale K con il vicino canale L; la documentazione fotografica mostra come l'imbocco di questo tombino sia completamente ostruito.

CODICE STRUTTURA	T13 K-L		
TIPOLOGIA	Tombino circolare	X	
	Tombino scatolare		
	Ponte muratura		
	Ponte cemento		
	Tombino sifone		
	Inalveazione		
DIMENSIONI CARATTERISTICHE	Quota fondo foro (m slm)	c.a. -0.6	
	L(m)		H(m)
	Φ (m)	0,80	
CANALI COLLEGATI	K – L		
<p data-bbox="517 853 1077 875">Foto 5-55 Vista imbocco Tombino T13 K-L dal canale K</p>

<p data-bbox="639 1323 954 1346">Stato e funzionalità dell'opera:</p> <p data-bbox="240 1391 1082 1413">Tombino completamente interrato, nella parte esterna è riempito da 55 cm di sedimento.</p>

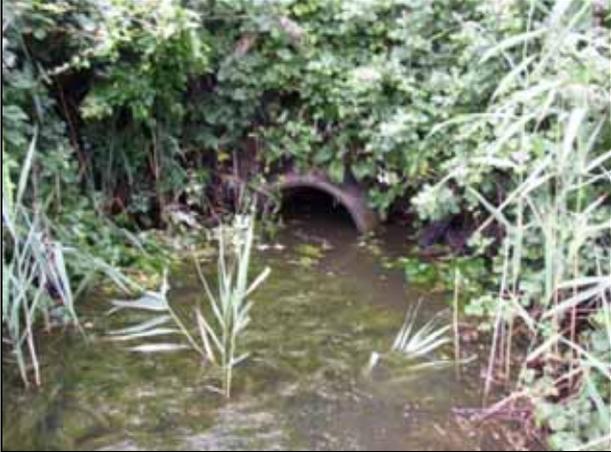
Tabella 5-20 Scheda Tombino T14 L-L

CODICE STRUTTURA	T14 L-L		
TIPOLOGIA	Tombino circolare	X	
	Tombino scatolare		
	Ponte muratura		
	Ponte cemento		
	Tombino sifone		
	Inalveazione		
DIMENSIONI CARATTERISTICHE	Quota fondo foro (m slm)	c.a. -0.5	
	L(m)		H(m)
	Φ (m)	0,80	
CANALI COLLEGATI	L - L		
<p>Foto 5-60 Vista imbocco Tombino T14 L-L dal canale L</p>

<p>Stato e funzionalità dell'opera:</p> <p>Condotta perfettamente funzionante e pulita.</p>

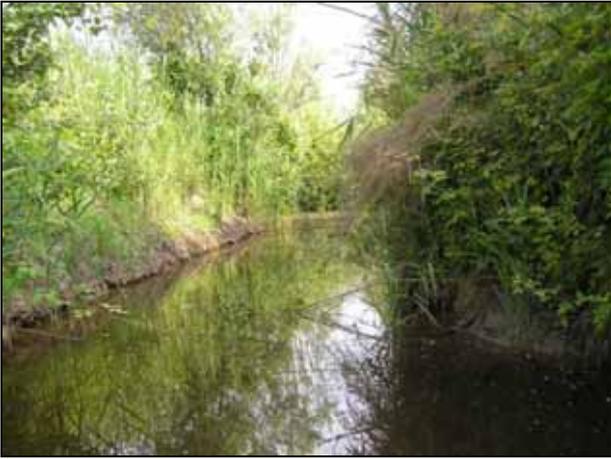
Tabella 5-21 Connessione T20 L-I

CODICE STRUTTURA	T20 L-I		
TIPOLOGIA	Tombino circolare		
	Tombino scatolare		
	Ponte muratura		
	Ponte cemento		
	Tombino sifone		
	Inalveazione		X
DIMENSIONI CARATTERISTICHE	Quota fondo foro (m slm)	c.a - 0,30	
	L(m)		H(m)
	Φ (m)		
CANALI COLLEGATI	L - I		
<p data-bbox="523 846 1070 875">Foto 5-61 Vista imbocco Tombino T20 L-I dal canale L</p>

<p data-bbox="639 1361 954 1391">Stato e funzionalità dell'opera:</p> <p data-bbox="240 1429 667 1458">Condotta perfettamente pulita e funzionante.</p>

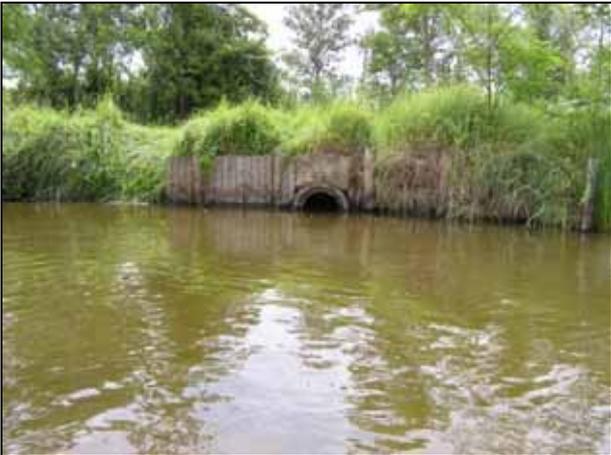
Tabella 5-22 Scheda Tombino T22 F-L

CODICE STRUTTURA	T22 F-L		
TIPOLOGIA	Tombino circolare	X	
	Tombino scatolare		
	Ponte muratura		
	Ponte cemento		
	Tombino sifone		
	Inalveazione		
DIMENSIONI CARATTERISTICHE	Quota fondo foro (m)	0,25	
	L(m)		H(m)
	Φ (m)	0,50	
CANALI COLLEGATI	F - L		
<p data-bbox="517 853 1075 875">Foto 5-62 Vista imbocco Tombino T22 F-L dal canale F</p>

<p data-bbox="639 1373 954 1395">Stato e funzionalità dell'opera:</p> <p data-bbox="244 1440 1102 1462">Condotta perfettamente pulita e funzionante, manca di opere per la regolazione del flusso.</p>

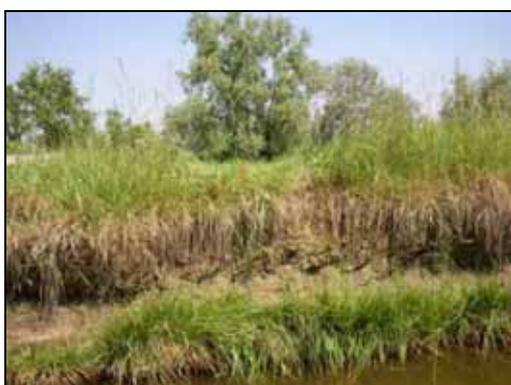
Dall'analisi delle condizioni generali appare importante porre l'attenzione sul tratto più nord e sulla sponda est del canale, dove i cedimenti di terreno stanno causando una progressiva riduzione dell'estensione dell'argine.

Foto 5-63 – Cedimento argine

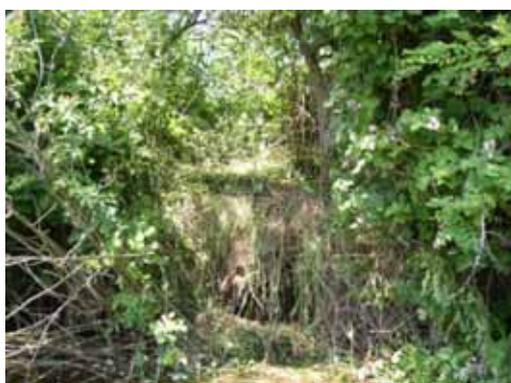
Foto 5-65 – Erosione

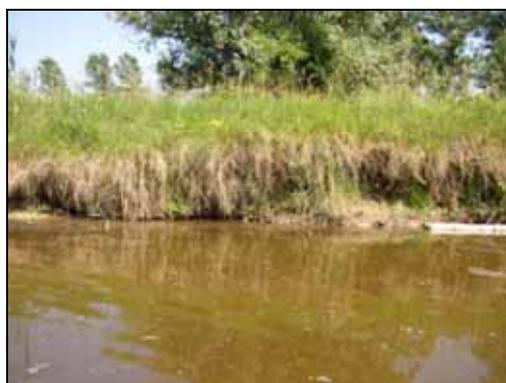
Foto 5-66 – Erosione

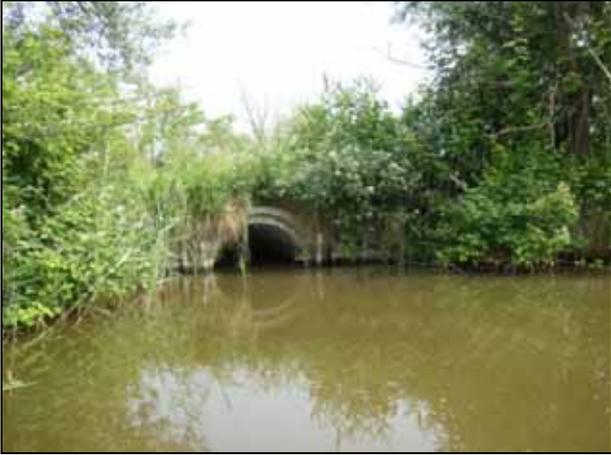
Tabella 5-23 Scheda Tombino T19 M-F

CODICE STRUTTURA	T19 M-F		
TIPOLOGIA	Tombino circolare	X	
	Tombino scatolare		
	Ponte muratura		
	Ponte cemento		
	Tombino sifone		
	Inalveazione		
DIMENSIONI CARATTERISTICHE	Quota fondo foro (m)	0,69 ; fango 0,15	
	L(m)		H(m)
	Φ (m)	1,30	
CANALI COLLEGATI	M – F		
<p>Foto 5-67 Vista imbocco Tombino T19 M-F dal canale M</p>

<p>Stato e funzionalità dell'opera:</p> <p>Condotta perfettamente funzionante, manca di un sistema per la regolazione del flusso.</p>

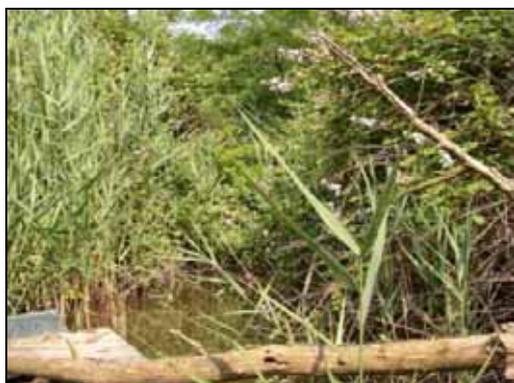
Foto 5-68 – Espansione delle vegetazione nel tratto ovest

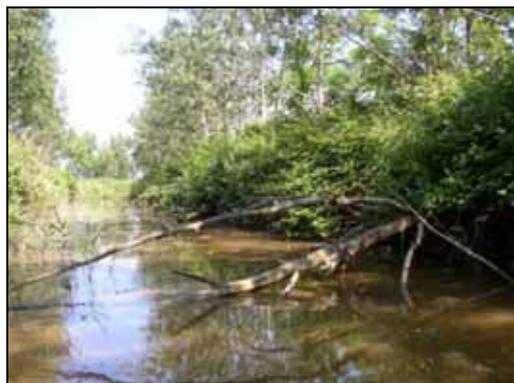
Foto 5-70 – Alberi caduti

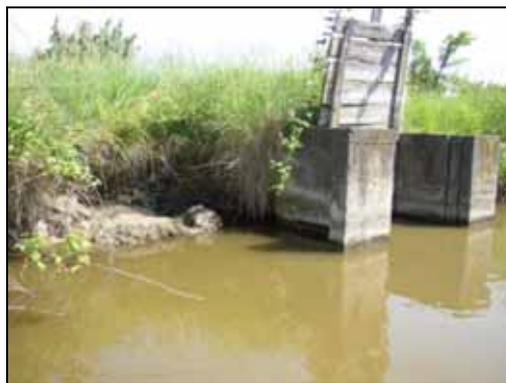
Foto 5-71 – Scalzamento tombino

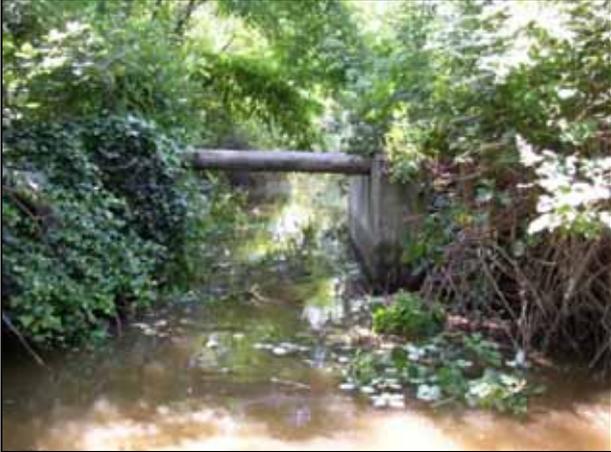
Tabella 5-24 Scheda Tombino T15 N-N

CODICE STRUTTURA	T15 N-N			
TIPOLOGIA	Tombino circolare			
	Tombino scatolare			
	Ponte muratura			
	Ponte cemento		X	
	Tombino sifone			
	Inalveazione			
DIMENSIONI CARATTERISTICHE	Quota fondo foro (m slm)	c.a. -0.6		
	L(m)	1,50	H(m)	1,50
	Φ (m)			
CANALI COLLEGATI	N -N			
<p>Foto 5-72 Vista imbocco Tombino T15 N-N dal canale N</p>

<p>Stato e funzionalità dell'opera:</p> <p>La struttura presenta una buone condizione di conservazione con 24 cm di sedimento accumulato sul fondo.</p>

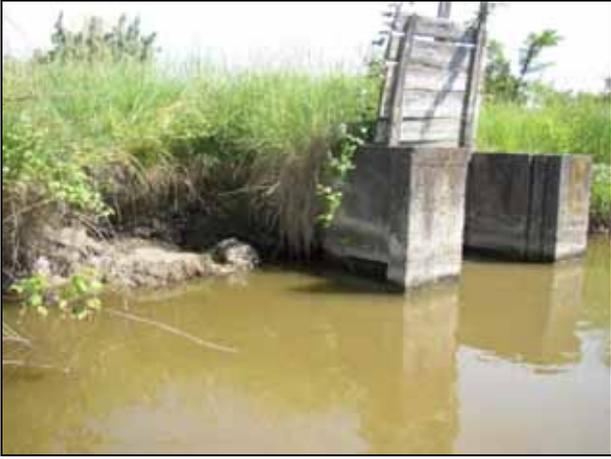
Tabella 5-25 Scheda Tombino T16 N-H

CODICE STRUTTURA	T16 N-H		
TIPOLOGIA	Tombino circolare	X	
	Tombino scatolare		
	Ponte muratura		
	Ponte cemento		
	Tombino sifone		
	Inalveazione		
DIMENSIONI CARATTERISTICHE	Quota fondo foro (m slm)	- 0.9	
	L(m)		H(m)
	Φ (m)	~ 0,80	
CANALI COLLEGATI	N - H		
<p data-bbox="512 869 1080 898">Foto 5-73 Vista imbocco Tombino T16 N-H dal canale N</p>

<p data-bbox="639 1391 954 1420" style="text-align: center;">Stato e funzionalità dell'opera:</p> <p data-bbox="240 1453 1353 1505">Il tombino presenta un accumulo di 25 cm di sedimento, la struttura presenta un'elevata erosione laterale. Le paratoie di controllo del flusso necessitano di manutenzione.</p>

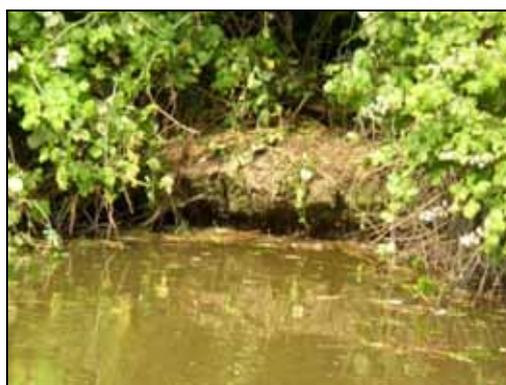
Foto 5-76 – Erosione argine

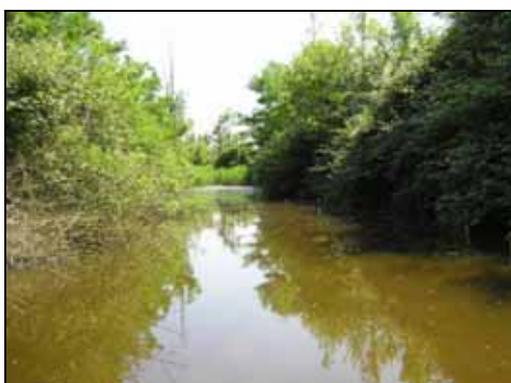
Nella zona bassa questi canali presentano una netta espansione del canneto, la vegetazione delle sponde si compone in alcuni tratti esclusivamente di rovi; l'erosione si presenta nelle forme tipiche lì dove il canneto non è dominante; ne complesso non è stata rilevata la necessità di intervento per la messa in sicurezza dei rilevati arginali.

Foto 5-79 – Espansione dei rovi

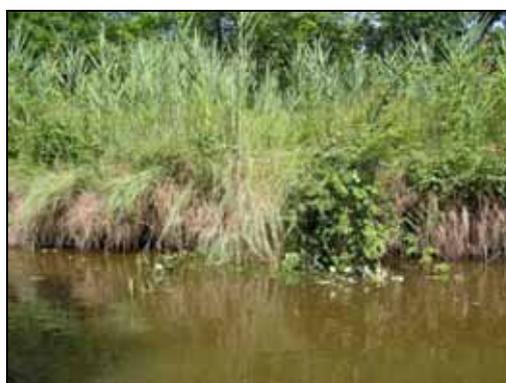
Foto 5-80 – Argine verticale

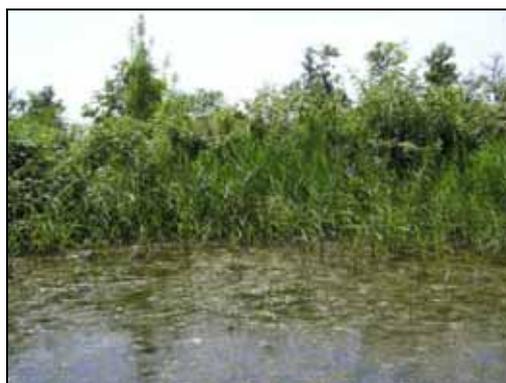
Foto 5-82 – Espansione canneto

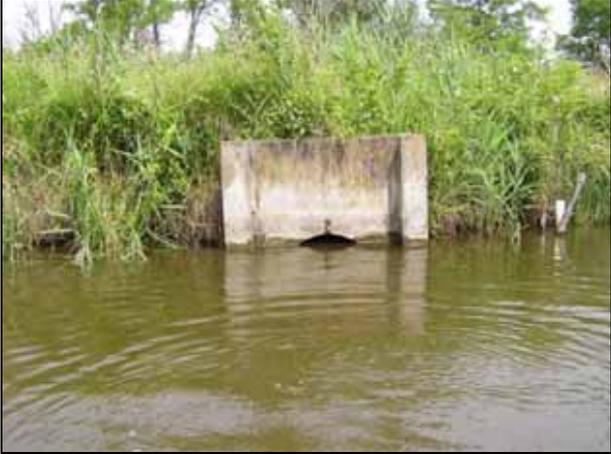
Tabella 5-27 Scheda Tombino T24 F-P

CODICE STRUTTURA	T24 F-P		
TIPOLOGIA	Tombino circolare	X	
	Tombino scatolare		
	Ponte muratura		
	Ponte cemento		
	Tombino sifone		
	Inalveazione		
DIMENSIONI CARATTERISTICHE	Quota fondo foro (m slm)	c.a. - 0.9	
	L(m)		H(m)
	Φ (m)	1,0	
CANALI COLLEGATI	F - P		
<p>Foto 5-83 Vista imbocco Tombino T24 F-P dal canale F</p>

<p>Stato e funzionalità dell'opera:</p> <p>L'opera appare funzionante con un limitato deposito di sedimenti (13cm); mancano le paratoie per bloccare il flusso.</p>

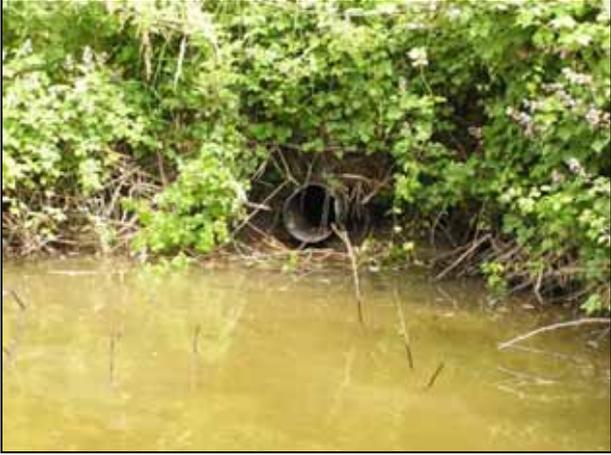
Tabella 5-28 Scheda Tombino T25 F-P

CODICE STRUTTURA	T25 F-P		
TIPOLOGIA	Tombino circolare		
	Tombino scatolare		
	Ponte muratura		
	Ponte cemento		
	Tombino sifone		
	Inalveazione		
DIMENSIONI CARATTERISTICHE	Quota fondo foro (m)	-	
	L(m)		H(m)
	Φ (m)	0,25	
CANALI COLLEGATI	F - P		
<p>Foto 5-84 Vista imbocco Tombino T25 F-P dal canale F</p>

<p>Stato e funzionalità dell'opera:</p> <p>Tubazione apparentemente non funzionante.</p>

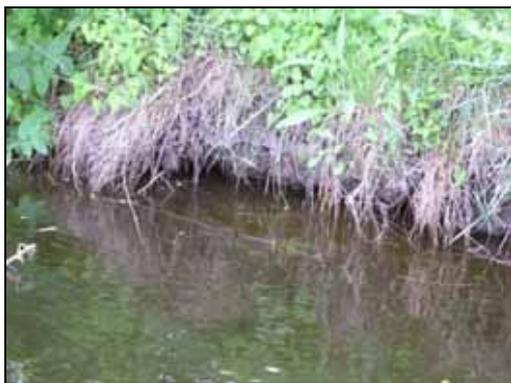
Foto 5-87 – Erosione della sponda

Il canale presenta un tirante superiore al metro mentre lo strato di fango raggiunge uno spessore massimo pari a 100 – 120 centimetri. La sponda ovest presenta una tendenza erosiva che comunemente si è osservata in tutti gli altri canali, non come nella sponda est, generalmente più bassa all'altra, dove il canneto ha trovato le condizioni ottimali per diffondersi e contenere l'erosione.

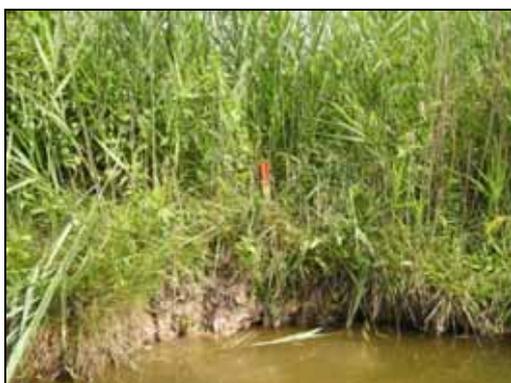
Foto 5-89 – Erosione della sponda

Le sponde e gli argini dei corpi idrici della rete denominata canale R presentano un'erosione di diverso grado senza peraltro pregiudicare in modo sostanziale l'accesso alle strade bianche. In alcuni punti la diffusione della canna palustre sta limitando l'estensione degli specchi d'acqua consolidando il fondo fangoso e le sponde arginali.

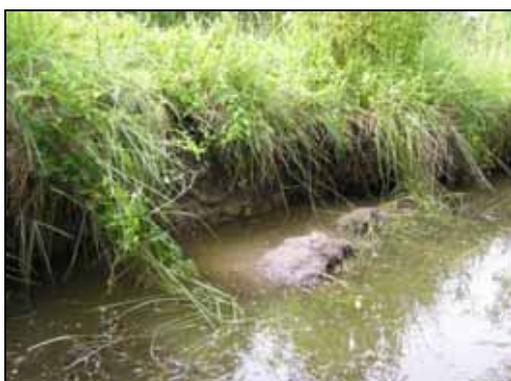
Foto 5-91 – Cedimento argine

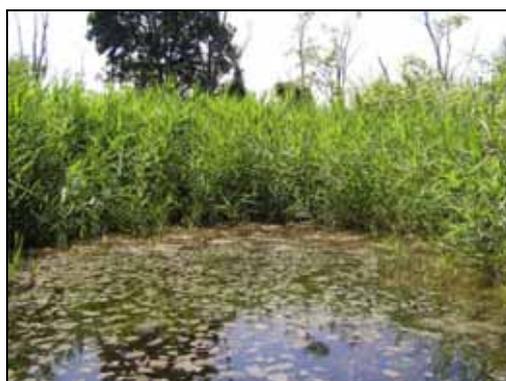
Foto 5-92 – Diffusione canneto

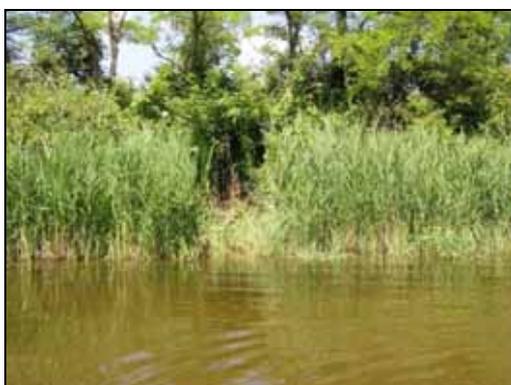
Foto 5-93 – Particolare p.to S1 sponda ovest

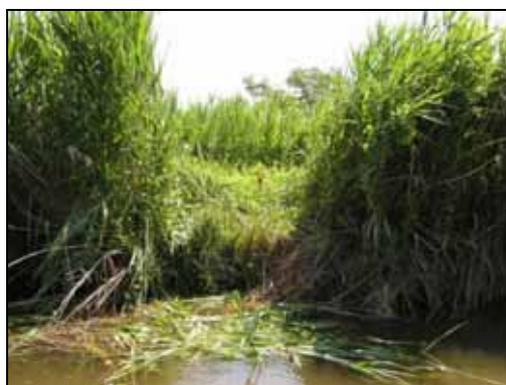
Foto 5-94 – Particolare p.to S1 sponda est

La sponda est di questo canale mostra i segni della tipica erosione della base; nella sponda ovest invece la bassa inclinazione ha permesso la diffusione del canneto con un conseguente contenimento dell'erosione.

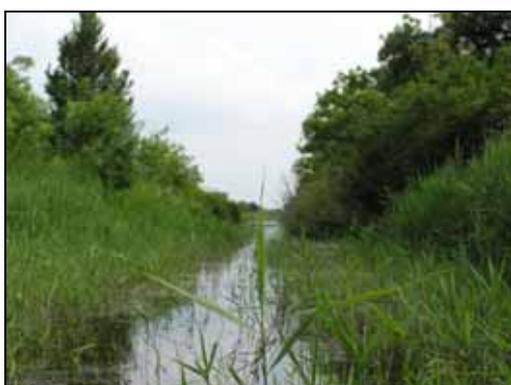
Foto 5-95 – Espansione del canneto nel tratto nord

Nella parte alta il canale è un corpo idrico morto con evidenti segni di interrimento; da nord, fino alla connessione con il canale R, il basso fondale sta favorendo l'espansione del canneto.

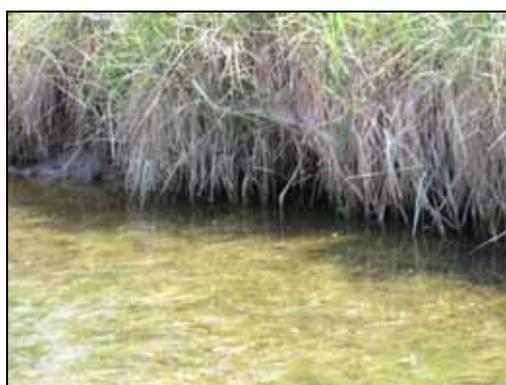
Foto 5-96 – Particolare erosione nel tratto a sud

Allo stato delle condizioni non appaiono necessari particolari interventi di sistemazione degli argini e di messa in sicurezza de rilevato arginale.
